المدة : ساعة ونصف

اختبار في مادة : العلوم الفيزيائية و التكنولوجيا

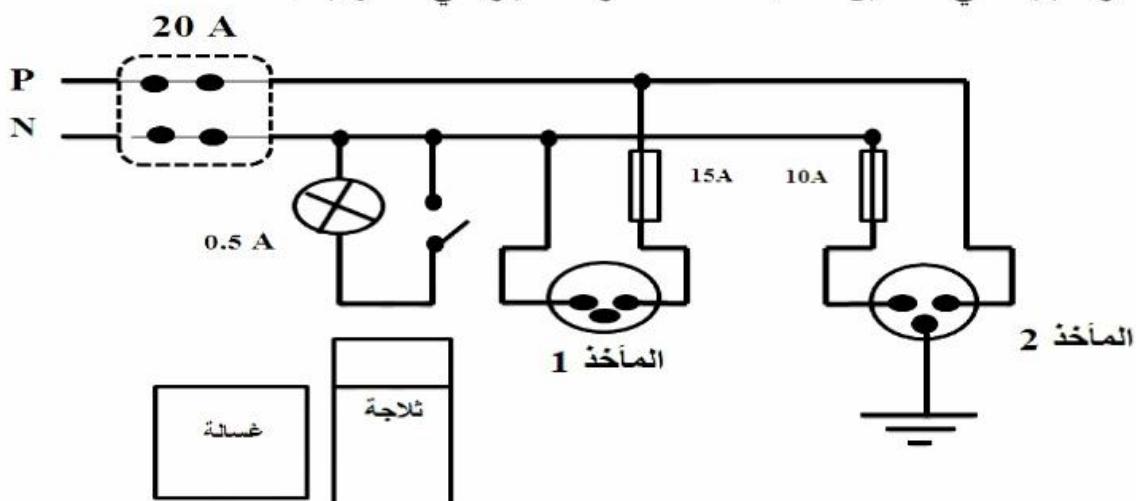
- اشتري سمير جهازين جديدين : ثلاجة دلالتها (220 V, 1900 W) و غسالة دلالتها (220 V, 2900 W) أراد توصيلهما في مأخذين حسب مخطط الغرفة الكهربائي – الوثيقة 4.

4- يوجد في المخطط الكهربائي عدة أخطاء قد تشكل خطرا على الأشخاص والأجهزة :
أ) حددوها .

أ- الثلاجة : $I = \frac{P}{U}$ ومنه $\frac{1900}{220} = 8,63 A$ وهذا يتوافق مع شدة التيار الكهربائي التي تسمح بمرورها المنصهرة ذات الدالة 10A أي المأخذ المناسب للثلاجة هو : المأخذ 2 .

بـ- الغسالة : بتطبيق نفس العلاقة السابقة نجد : 13,18 A
ومنه المأخذ المناسب هو : المأخذ 1 .

4- الأخطاء الموجودة :

✓ قاطعة المصباح مرکبة على سلك الحيادي .

✓ المنصهرة في المأخذ 2 مرکبة على السلك الحيادي .
